VALUMAVESIEN KÄSITTELY SULJETULLA KAIVOSALUEELLA

Seuranta ja puhdistusmenetelmät

TEKIJÄ: Timo Järvinen

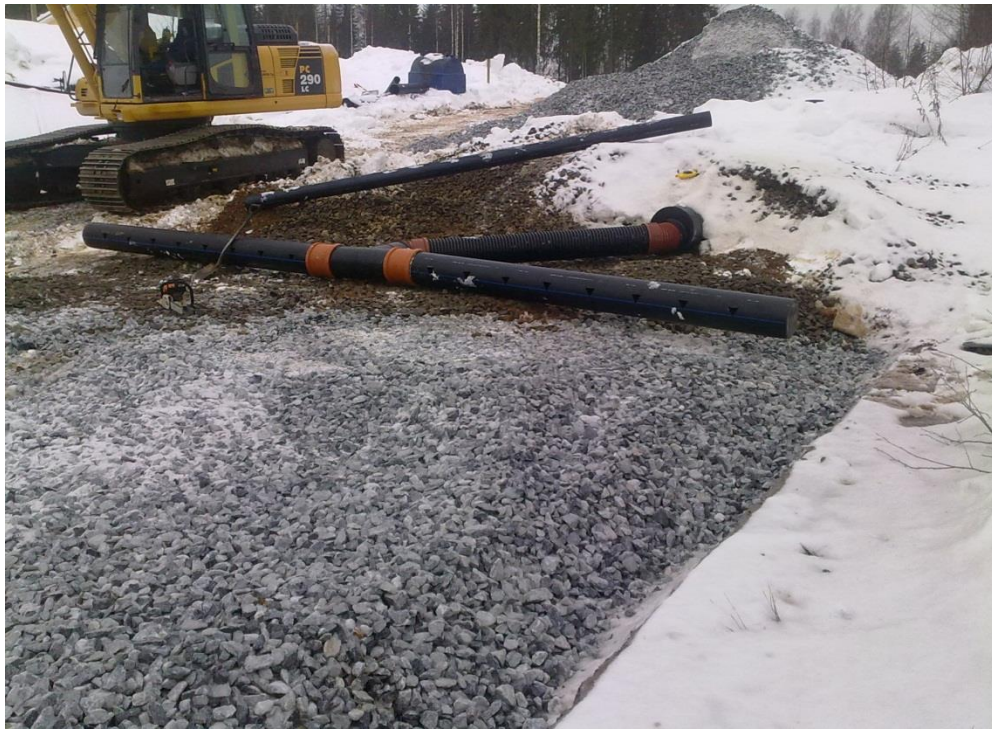
Puhdistamo on noin 100 metrin pituinen ja 10 metriä leveä. Vesi tulee puhdistamoon jakoputken levittämänä (kuva6). Ensimmäinen osa on n. 20 metrin pituinen kuivasuodatin, jossa on noin 25 cm paksu kalsiittimurskekerros. Puhdistamolle tuleva vesi jaettiin sepeli kerrokseen pituussuuntaisella putkistolla, joka oli reitetty valunnan levittämiseksi, samalla sepelin päälle valuva vesi hapettuu. Kalsiittimurskeella on myös pH:ta kohottava vaikutus. Veden hapettuminen saa aikaan raudansaostumisen puhdistamossa. Rautasakkaa kertyy runsaasti puhdistamon kuivasuodattimeen joten kivikerrosta joudutaan vaihtamaan varsin usein. Kesäaikana puhdistamon toiminta on tehokainta, koska veden viipymä puhdistamossa on pidempi ja virtaus hiljaista. Keväällä, kun veden virtaus on suurimmillaan se irroittaa saostunutta rautasakkaa kuivapuhdistimesta.

Kuva 6 Puhdistamoon tulevan veden jakoputken asennus

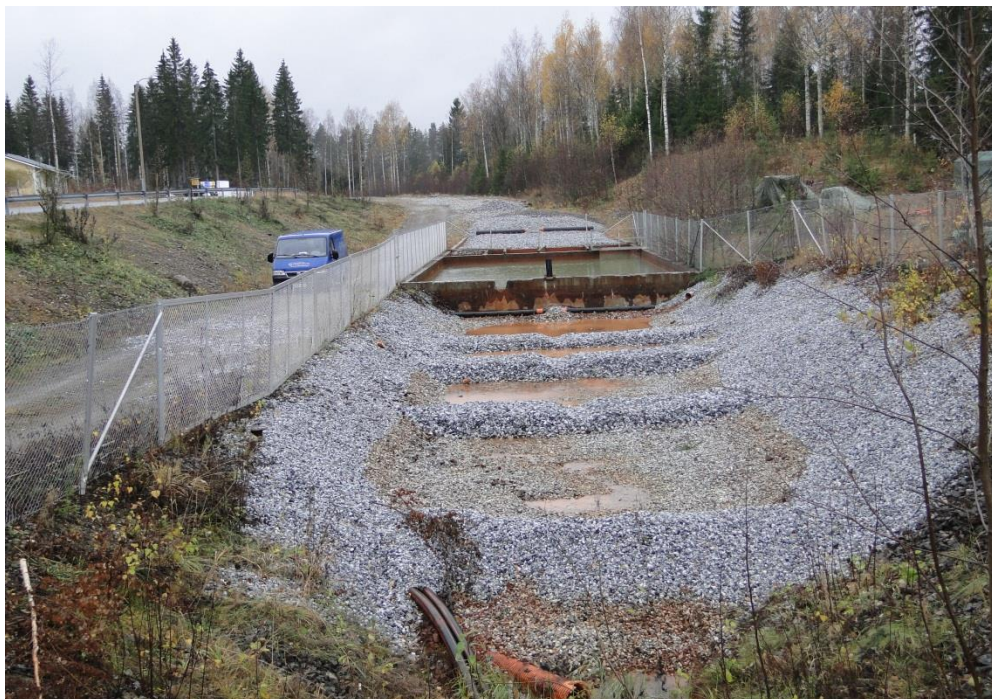
Kuva 7 Kotalahden kaivoksen valumavesien puhdistamo. Lähimpänä märkäsuodin eli entinen laskeutusallas. kuva.Timo Järvinen 2010

Puhdistamon kuivasuodattimessa on noin 25 cm kerros kalsiittimursketta. Kuivasuodattimen murskepatja kerää tehokkaasti rautasakaa, mutta se tukkeentuu nopeasti ja vesi alkaa tulla reunojen yli. Kuivasuodattimen reunolle voisi tehdä korotukset esim valubetoniharkoilla, esimerkiksi 3 harkkokerrosta, joka tarkoittaa 0,6 metrin korotusta. Tällöin saataisiin kuivasuodattimeen paksumpi kalsiittimurskepatja ja puhdistamon huoltoväli pitenisi.

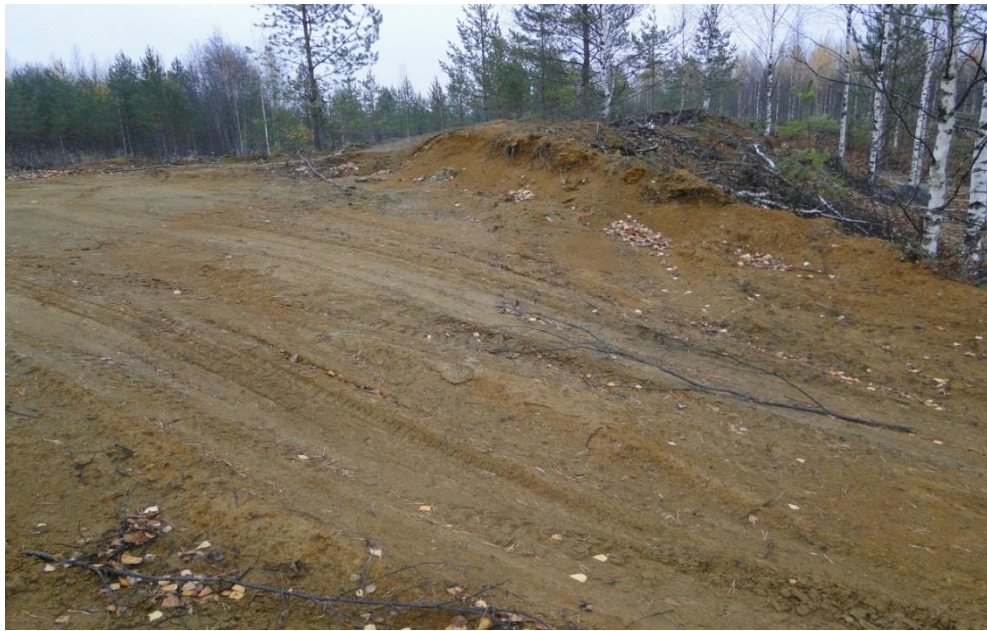
Kuva 8. Rikastehiekka-altaan pato ennen puhdistamolietteen levitystä.

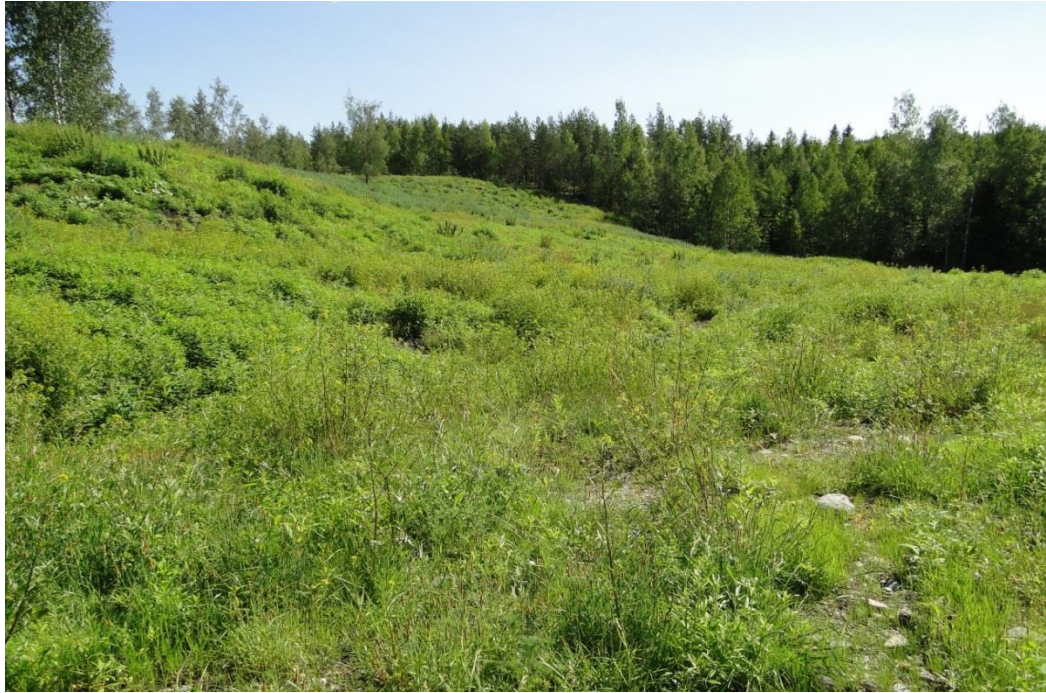
Paikoitellen rikastehiekan pintakerroksia on jouduttu muotoilemaan siten, etteivät sadedet jää rapakoiksi ja suotaudu näin rikastehiekkakerrokseen. Muutoin altaiden materiaalin kaivamista on vältetty, ettei rikastehiekkassa olevien mineraalien hapettuminen lisäännny. Syksyllä 2011 koko rikastehiekka-alueella olevat peittoa vaativat kohdat on saatu peitettyä. Peitetyille alueille on kylvetty heinänsiemenseos ja se on lähtenyt hyvin kasvuun. (kuva 10)

Kuva 10. A-altaan eteläpään, vuonna 2009 maisemoitu ja nurmetettu alue, kesäkuussa 2010. Kuva Timo Järvinen 2010

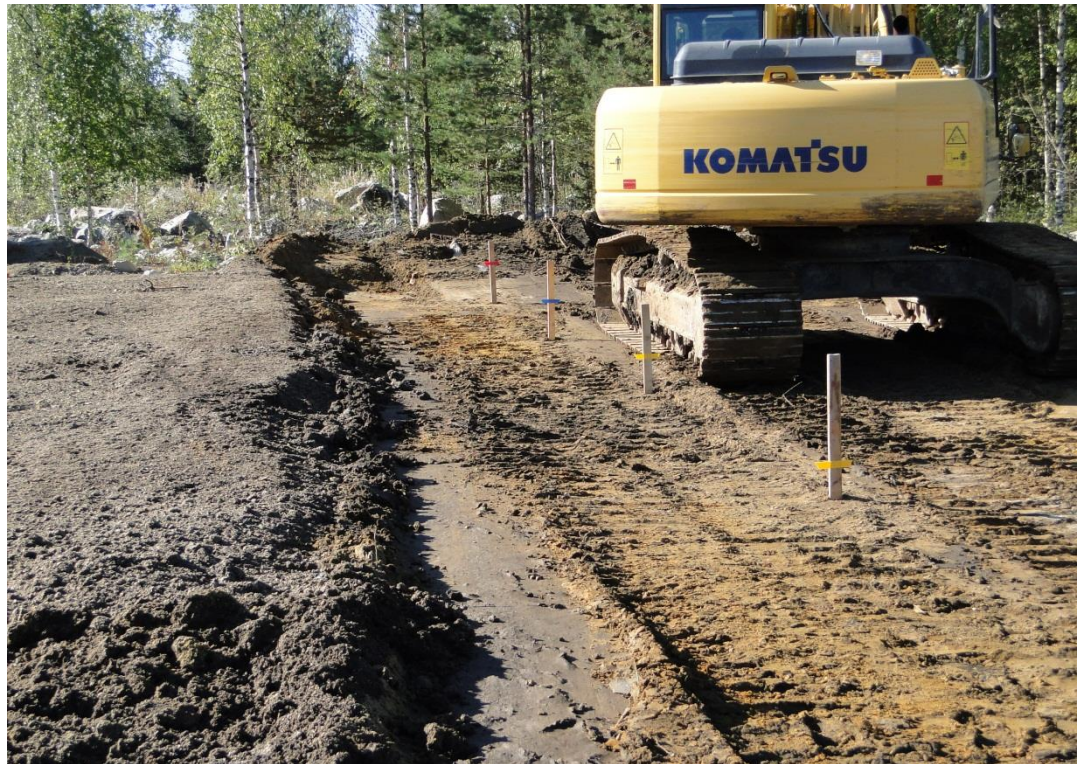
Savonsellun puhdistamolietettä levitettiin Kotalahden kaivoksen rikastushiekka-alueelle n. 30 000 m³ vuosien 2009-2011 välisenä aikana. Peittokerroksen paksuuden ohjearvona pidettiin 10-20cm. Kerrospaksuus vaihtelee lähinnä maaston epätasaisuuksista johtuen. Kompostoidun puhdistamolietteen kosteus ja koostumus vaihtelevat huomattavasti toimituserittäin. Peittokerroksen lopullisen paksuuden seurantaan tehtiin näytekenttä reikastehikka-alueelle elokuussa 2010. Näytemateriaaleiksi otettiin kaksi kosteudeltaan ja koostumukseltaan toisistaan huomattavasti poikkeavaa erää (Kostetta ei mitattu mitauslaitteella). Koekentälle tasattiin n 500 m² alue. Alueelle lyötiin kahteen riviin puupaalut 5m. etäisyydelle toisistaan. Puupaaluihin merkittiin kerrospaksuudet 10 cm välein alkaen 20 cm-50 cm:iin. (kuva 12.) Puhdistamoliete-erät levitettiin koekentälle tasaiseksi kerrokseksi korkolapun yläpinnan tasalle.

Kuva 12. Kuvan vasemmassa reunassa näkyy täytetty koe-alue numero1. ja kone täyttämässä koealuetta numero 2. Paaluihin on merkitty kerrospaksuudet 20-, 30-, 40- ja 50 cm. Kuva Timo Järvinen, 2010

Puhdistamolietteen kerrospaksuuden seurannan tuloksena voidaan todeta, että kosteana levitetty kerros painuu n. 35% ja tämä on huomiotava materiaalimääriä laskettaessa ja peittokerrosta levitettäessä.

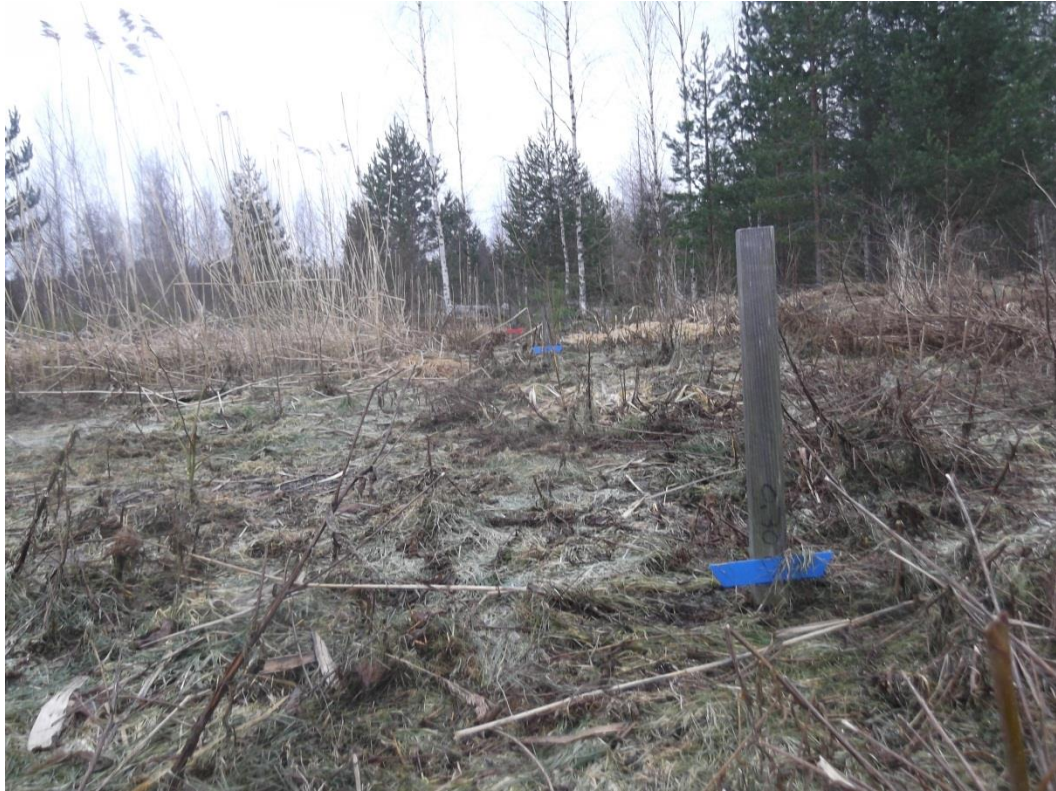
Kuva 13. Koekenttä huhtikuussa 2013. kuvasta näkyy, että peittokerrokseen on muodostunut elinvoimainen kasvipeite. Kuva Timo Järvinen, 2013

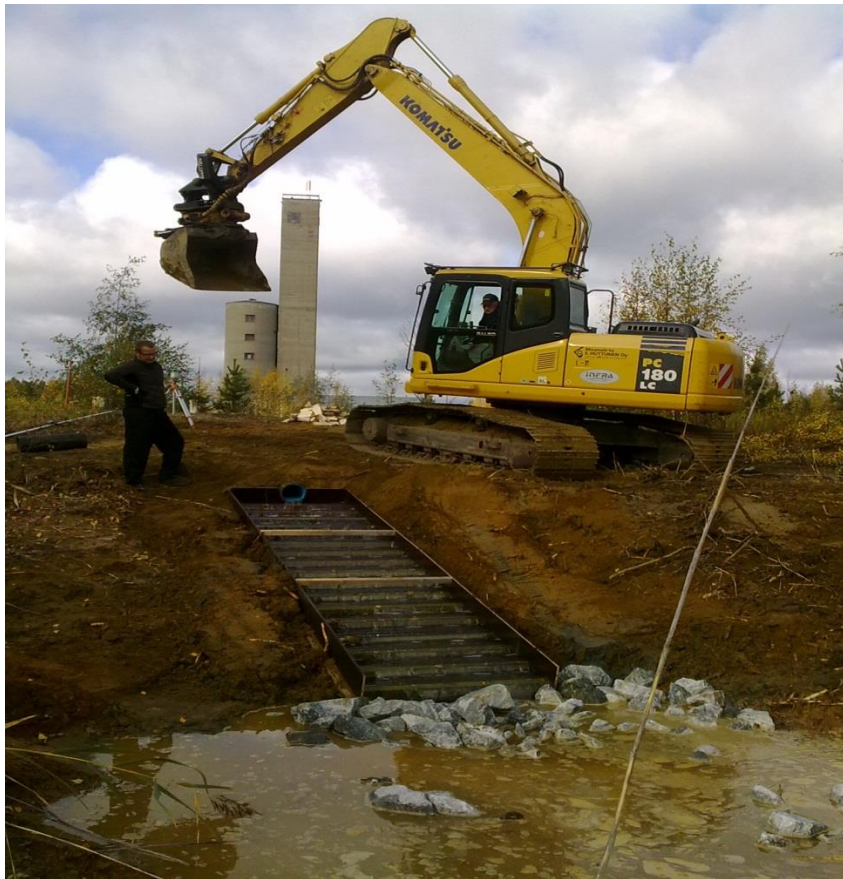
Toinen pumppauskokeilu järjestettiin samasta vehkan kuilusta. Ennen pumppauksen aloitusta tehtiin putkistoon muutosniin, että vedet ohjattiin putkesta koetoiminnan ajan ilmastusportaan kautta C-altaaseen (kuva 15). Tällä järjestelyllä saatiin vedet ohjattua kosteikkokäsittelyyn, eikä suoraan ympäristöön. Vedenlaadun heikkeneminen ei näin ollen aiheuttaisi haittaa ympäristölle. Toinen pumppauskokeilu aloitettiin 29.9.2009 pumppaustehon ollessa $350 \text{ m}^3/\text{d}$. Virtausta kuristettiin tasolle $120 \text{ m}^3/\text{d}$, tällä teholla pumpattiin kokeilun loppuun 19.11.2009 saakka. Vesi oli silminnähden kirkasta koko koepumppauksen ajan Vinotunnelista ja kosteikkoaltaista tehtyjen vesipintojen korkeushavaintojen perusteella kaivosveden virtaussuunta oli muuttunut oletetulla tavalla. Kuitenkin kokeen aikana otettujen vesinäytteiden perusteella veden laatu ei täyttänyt ympäristöluvan ehtoja kiintoaineen ja raudan osalta. Kiintoainepitoisuus oli n. 20 mg/l kun luparaja on 10 mg/l ja raudalla pitoisuus oli n. 25 mg/l , kun luparaja on 2 mg/l .

Kuva 15. Koepumppausveden purkuputken ja puisen ilmastusportaan asennus C-altaaseen.
Kuva. Timo Järvinen 2009

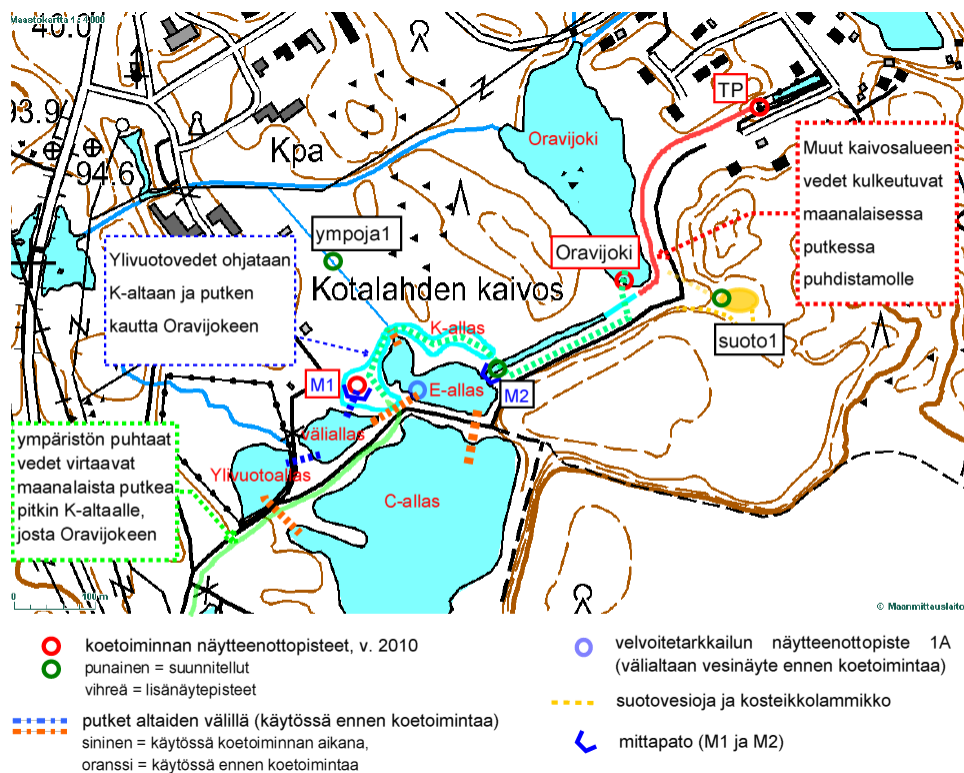
Kuva 18. Vesien järjestely ja mittapatojen paikat koetoiminnassa 2010 (kuva, Groundia Oy 2010 Koetoimintasuunnitelma.)

Veden virtaamissa vaihtelut ovat olleet suuria M1 padolla. Suurimmillaan virtaama on ollut joulukuussa 2011 lumipeitteen aikaan. Virtaamaan nousu voi johtua samaan aikaan C-altaalla tehdyistä maansiirtotöistä ja Mertakosken altaalle rakenneteilla olevan hapettimen asennustöistä. Keskimäärin virtaamat ovat vaihdelleet M1-padolla 200-500 m³/d välillä ja M2 padolla 20-130 m³/d välillä. Edellisen vuoden arvoihin verrattuna virtaamat ovat kasvaneet, mutta todennäköisin syy arvojen kohoamiseen on suurempi sademäärä. Kotalahden kaivosalueen virtaamamittausten keskiarvotulokset (m³/d) koetoiminnanaikana vuonna 2010 taulukossa 8.
